掘り起こし調査等における 高濃度PCB廃棄物等の発見事例

令和3年3月

環境省 環境再生・資源循環局 廃棄物規制課
ポリ塩化ビフェニル廃棄物処理推進室

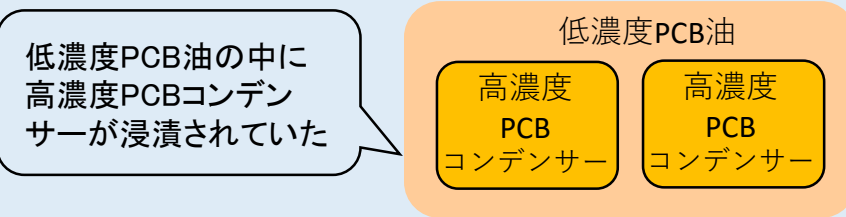
No.	発見経緯	写真や図
1	<p>廃業予定の接骨院より、廃棄物の処分方法について相談があった為、現地を訪問したところ、診療所の奥に高濃度PCB含有コンデンサーが内蔵されたレントゲン電源装置を発見した。分析の結果レントゲン電源装置内の油は、低濃度PCB廃棄物であった。</p>	<p>レントゲン電源装置内のイメージ図</p>

<p>低濃度PCB油</p> <p>高濃度PCBコンデンサー</p> <p>高濃度PCBコンデンサー</p> <p>低濃度PCB油の中に高濃度PCBコンデンサーが浸漬されていた</p>
2	<p>閉院予定の動物病院からの問い合わせにより、現地調査を行ったところ、エックス線機器に付属されている変圧器が高濃度PCB含有であることが発覚した。</p>

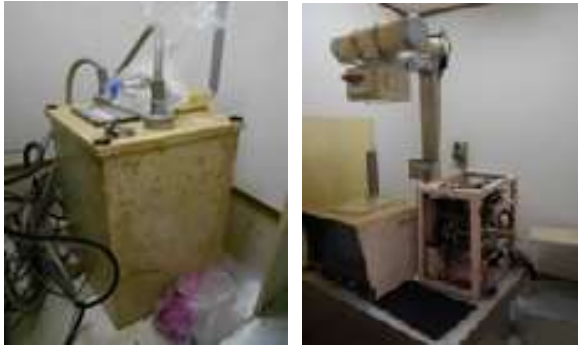
<p>閉院予定の動物病院から発見されたエックス線装置</p>
3	<p>閉院している動物病院にて、残置されていたレントゲン装置を処分しようとしたところ、高濃度PCB含有コンデンサーが使用されていることが分かった。</p>
